Lämpövoimalaitoksen puhaltimien värinämittaus

T779/Laitos 1

Tarkastuksen ajankohta: 9.6.2008

Insinööritoimisto Hi-Tekno Oy

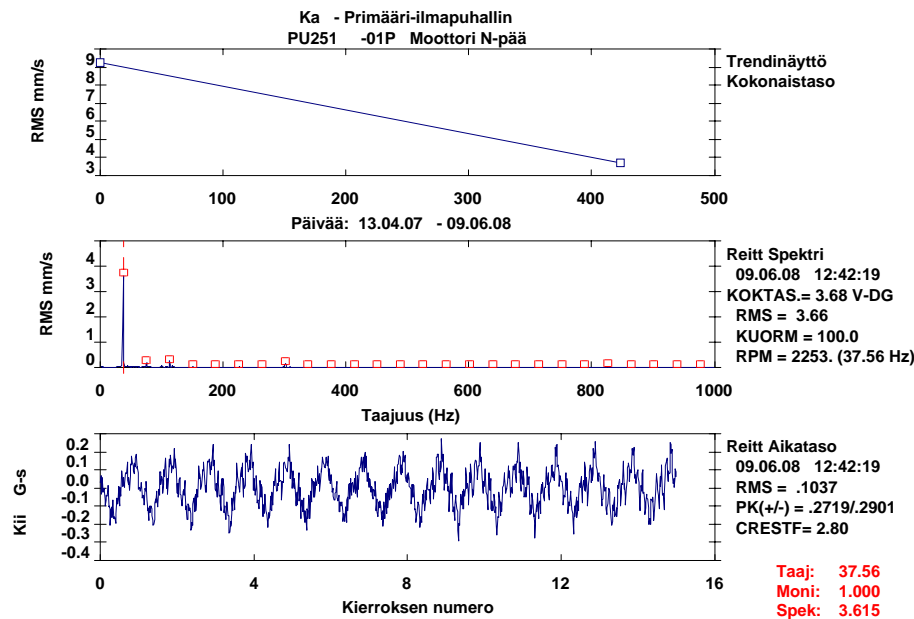
PU251	Prim.ilmapuhallin	
-------	-------------------	--

Tärinät ovat vielä sallittavalla tasolla. mutta moottorin N-pään tärinätaaso on hieman koholla. $1 \times n = 3,6\text{mm/s}$. Puhaltimen pyörä on puhdistettava. Moottorin tuulettimen kunto (särot) on tarkastettava.

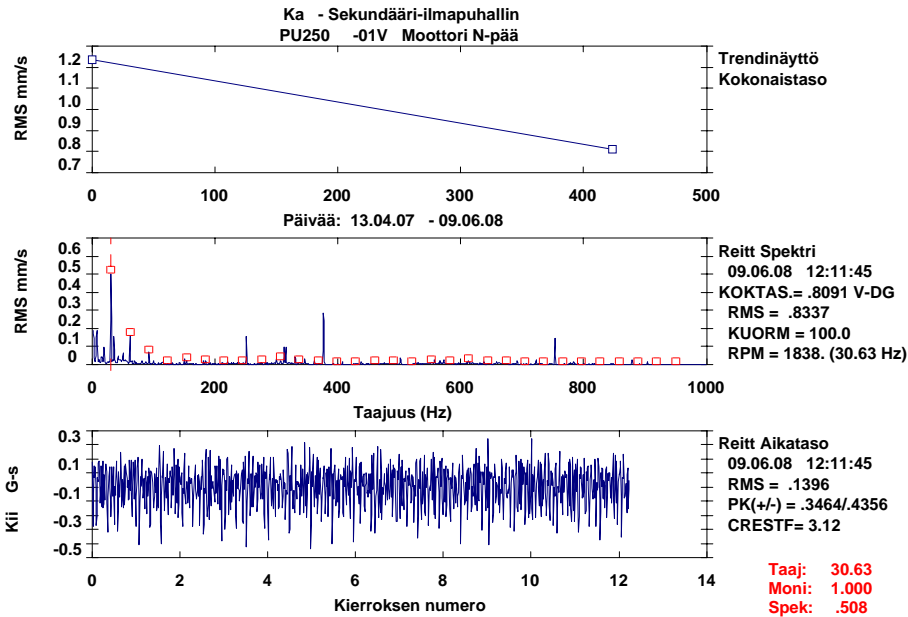
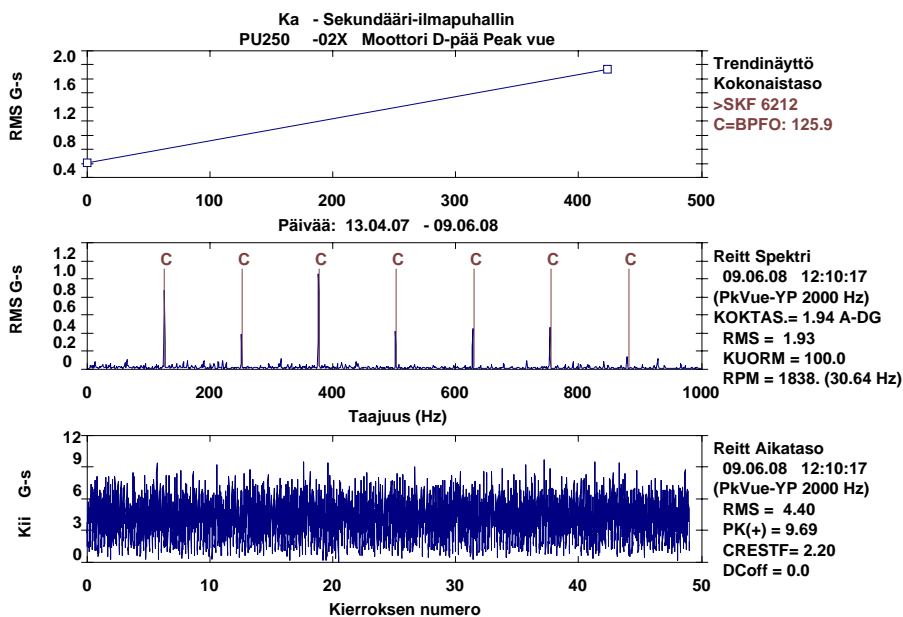
21K01007	Sek.ilmapuhallin	
----------	------------------	--

Puhaltimen moottorin laakereiden ulkokehän vikataajuudet ovat näkyvissä, joka kertoo laakereiden kulumisesta. Lisäksi näyttäisi siltä, että N-pään laakerissa on välystä tai löysyyttä kehän ja laakerikilven välissä. Moottorin laakerit on vaihdettava. Moottorissa on molemmissa päissä urakuulalaakerit 6212 Z C3

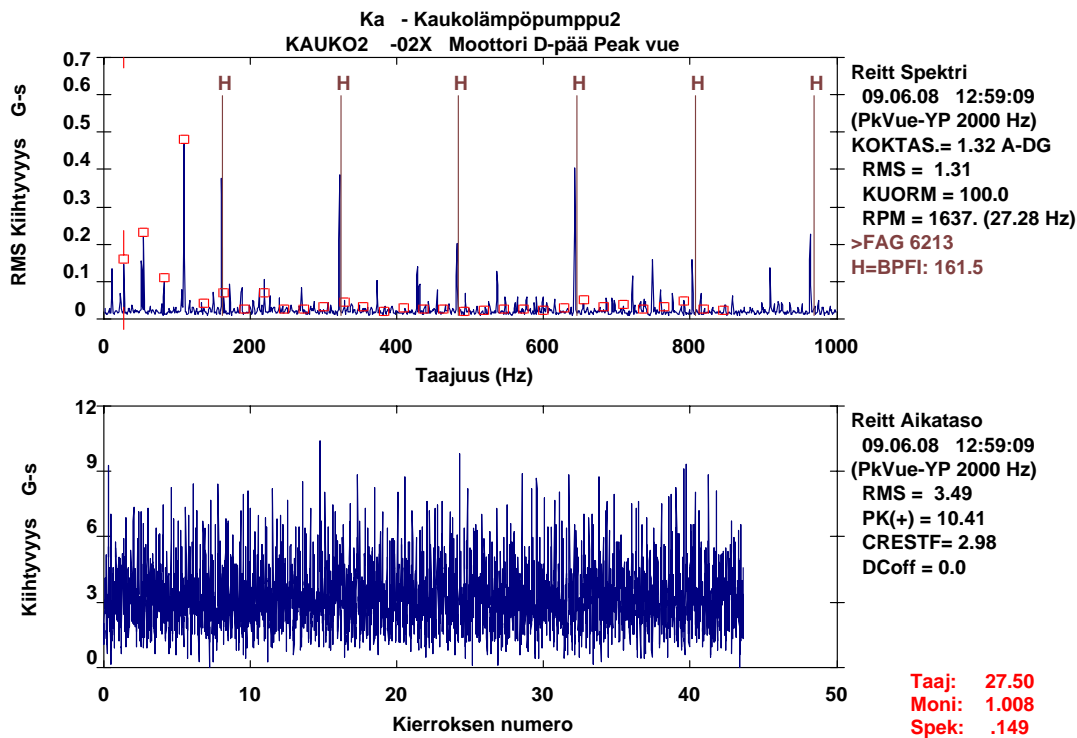
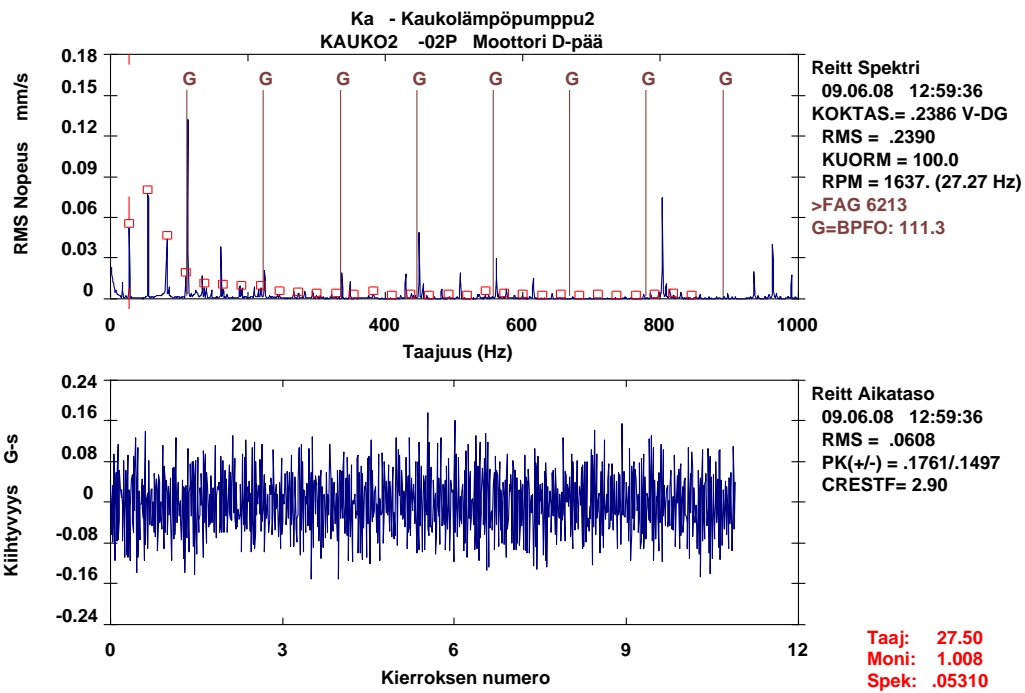
PU526	Kaukolämpöpumppu2
-------	-------------------

Pumpun moottorista kytkimen puolelta kuuluu epänormaali ääni. Mittauksessa näkyy sisäkehän ja ulkokehän vikataajuudet selvästi. Moottorin laakerit on vaihdettava. Laakerit 6213 Z C3.
